Aplicación de la mejora continua de procesos para mejorar la competitividad en el área
de reparación de perforadoras en una empresa, La Victoria - Lima, 2019

TESIS PARA OBTENER EL TÍTULO PROFESIONAL DE:
Ingeniero Industrial

2019

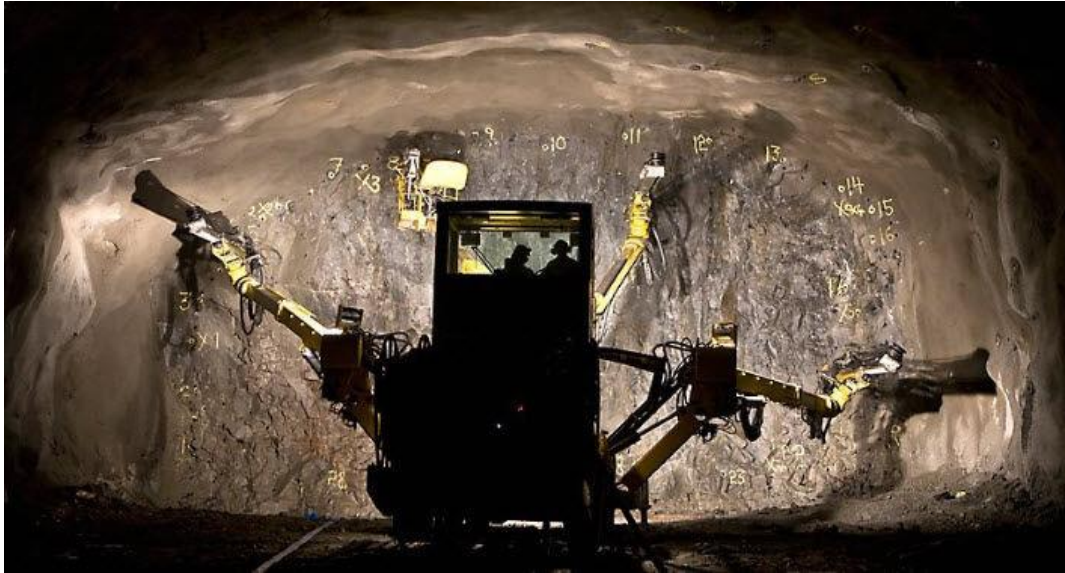
Figura 9: Jumbo EX4C durante la perforación de un Túnel

En la siguiente imagen se muestra un equipo para perforación de tunelería y minería subterránea durante su trabajo de perforación de rocas.

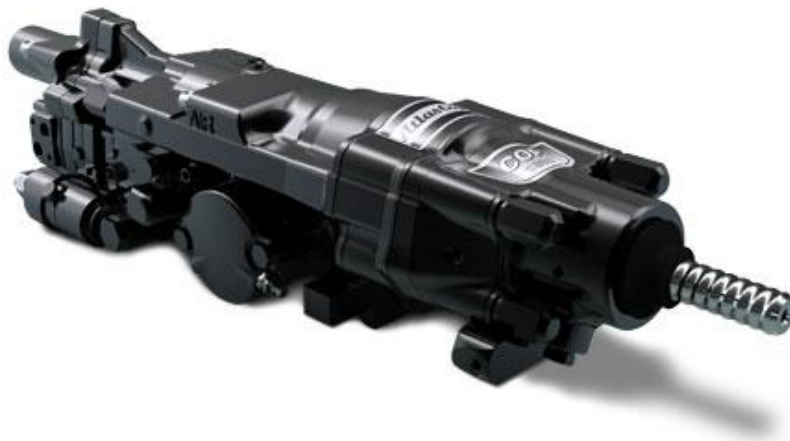
Figura 10: Perforadora COP 1838 HD+ (La empresa).

Todos los equipos que utilizan la perforación Roto-percutiva en cabeza conocida como TOPHAMMER (Jumbos, Simbas, Boltec, algunos Roc), emplean perforadoras hidráulicas para realizar las perforaciones en la roca, de estas la más utilizadas en Perú es la COP 1800, en sus diferentes versiones (ME, HD, +, HD+, AW, MEX, HEX). Esta máquina está diseñada para realizar agujeros en la roca, que luego serán llenados con explosivo. Para así a través de la perforación y voladura realizar túneles o extraer el mineral de una veta en el subsuelo.

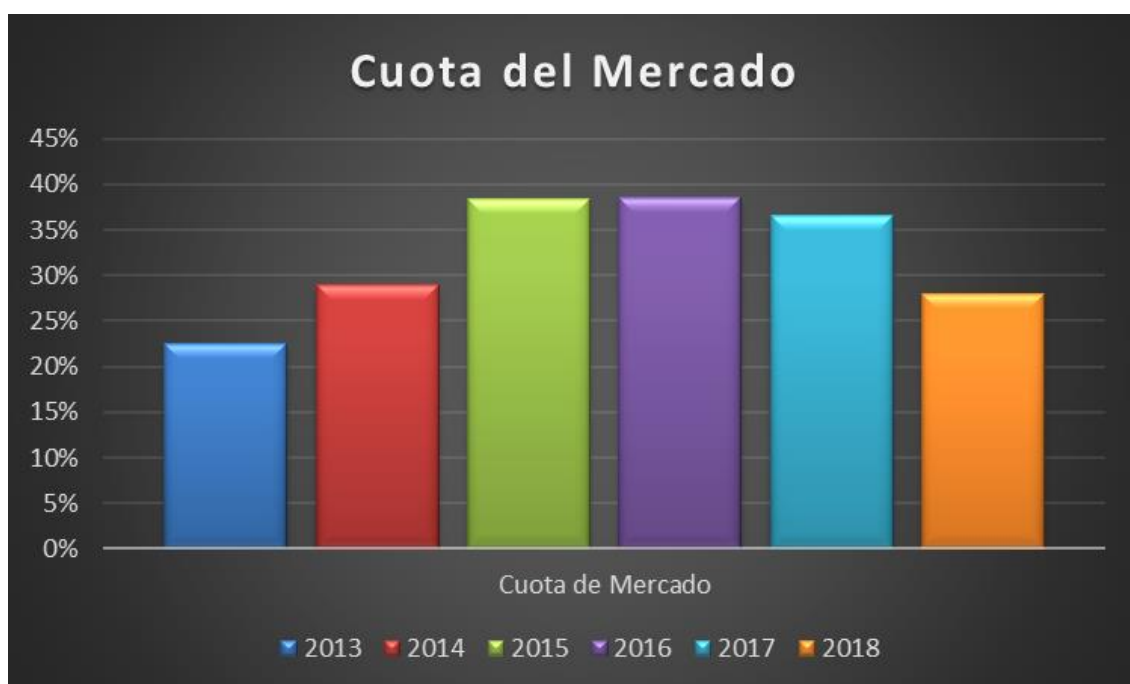
Figura 13: Gráfico de cuota de mercado

Según los datos de las reparaciones realizadas en el año y teniendo en cuenta que el mercado potencial son las 350 perforadoras que se encuentran operativas en el Perú y a las cuales en promedio se les debería realizar una intervención al año, se realizó el siguiente gráfico de cuota del mercado.

Según el gráfico de cuota del mercado de la empresa en las reparaciones de perforadoras propias de su marca, a partir del año 2017 ha tenido una disminución de esta cuota que se evidencia por la disminución de la cantidad de reparaciones. Teniendo en cuenta el ICM (Índice de Competitividad Minera) de las empresas mineras, entre las cuales se encuentran los clientes de la empresa y a la cuota del mercado, tenemos que el problema de la baja competitividad es tema puntual del área de reparación de perforadoras de la empresa.

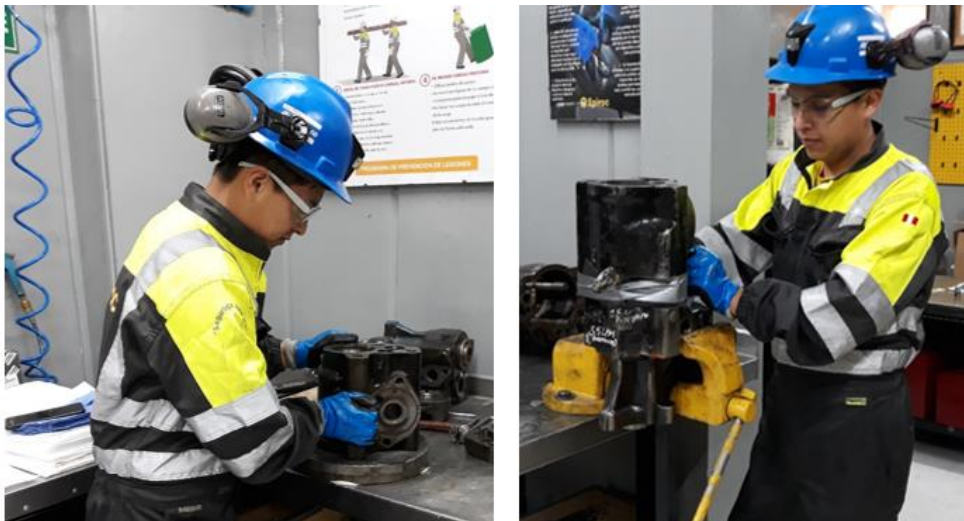
Figura 29: Personal puliendo las caras de los cuerpos

En la siguiente figura se aprecia la forma en que el personal técnico realiza las labores de pulido manual, la cual se realiza con la ayuda de cuerpos en desuso cuyas caras se encuentran rectificadas, se les coloca una lija en la zona de contacto con el cuerpo a rectificar y se hace un movimiento giratorio oscilante para lograr un acabado parejo y perpendicular al eje. Cuando la cara es plana se utiliza una placa circular en la que se coloca la lija y se pule friccionando la cara con esta. Para esta tarea se utilizan lijas N° 40, 80, 120, 220, 400 y 1000.

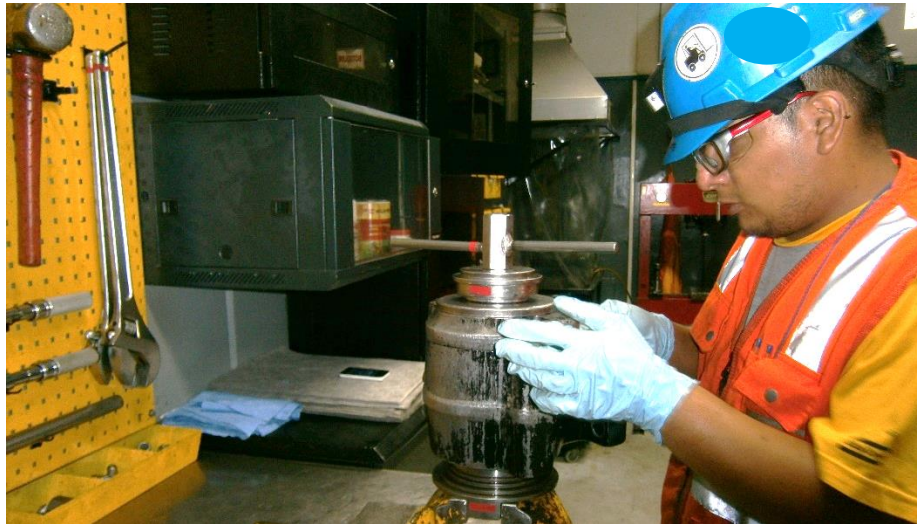
Figura 30: Personal calibrando la caja de engranajes (Armado)

En la siguiente figura se aprecia a un técnico realizando la calibración de la caja de engranajes, esta es una actividad del armado. Para realizar esta tarea las caras de la caja de engranajes y su tapa deben estar planas es decir sin irregularidades en su superficie, es por ello que dependiendo del desgaste de estas previamente tuvieron que pulirse, rectificarse o recuperarse a través de metalizado o soldadura.

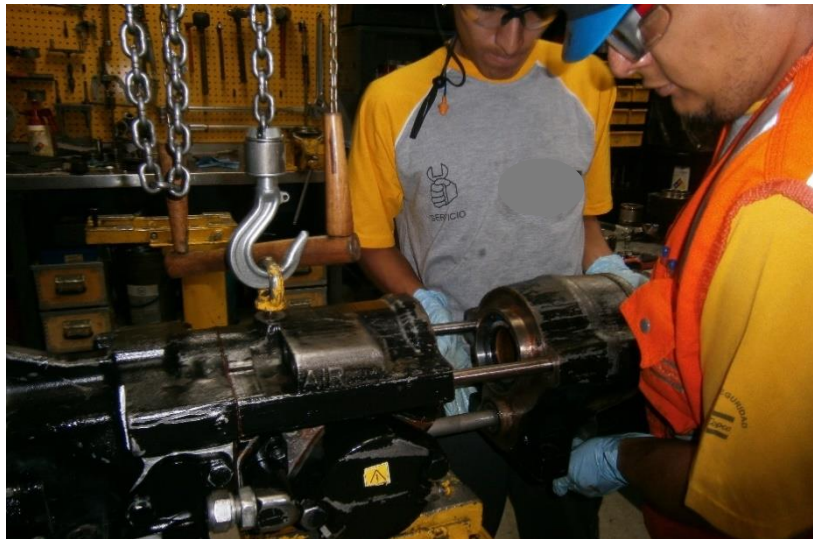
Figura 31: Personal armando la perforadora

En la siguiente figura se puede apreciar el ensamblaje de los cuerpos que es otra actividad del armado de la COP, previamente se ha cambiado los sellos y los repuestos solicitados en la cotización por presentar desgaste más allá de lo permisible. Para el ensamblaje se ajusta los pernos de manera progresiva y secuencial utilizando un torquimetro para darle el ajuste recomendado por fábrica.

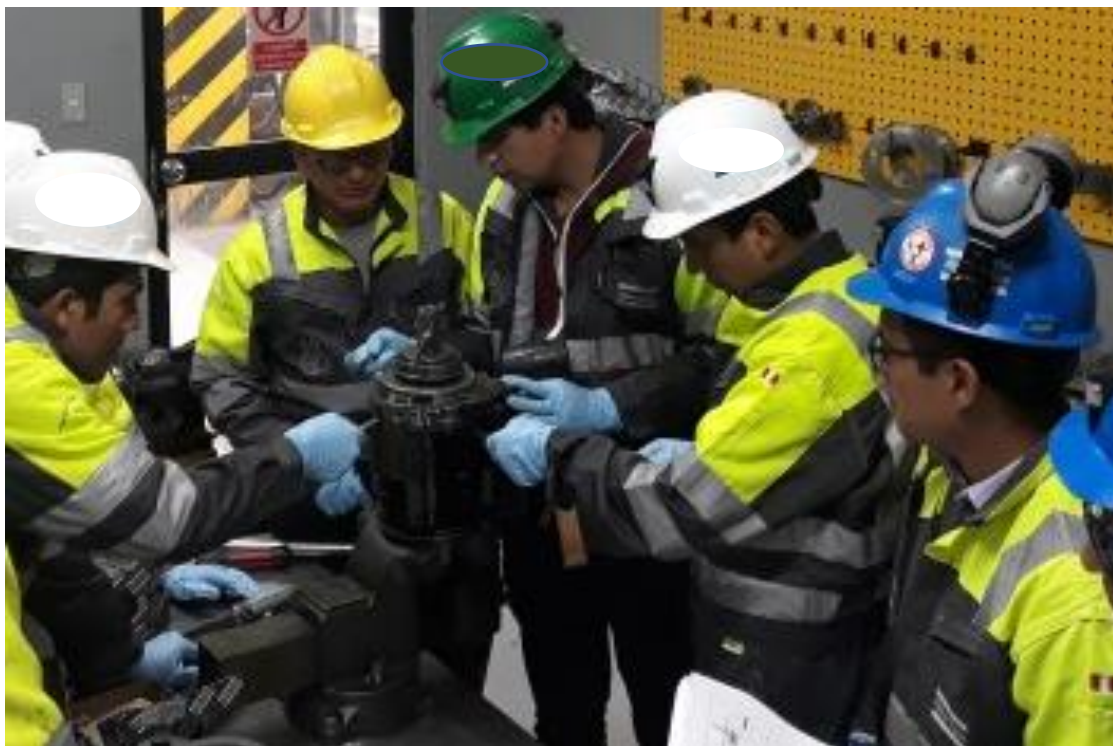
Figura 35: Capacitación práctica de personal taller (Calibración de caja de engranajes)

En la siguiente imagen se aprecia la parte práctica de la capacitación del personal de taller y de contratos, que se unieron a la instrucción. En la figura se puede observar el momento en que los participantes están aprendiendo a calibrar la caja de engranajes, que es uno de los puntos más complejos e importantes durante el armado de la perforadora y que cuando se realiza de manera afecta el rendimiento de la máquina, así como la salida de grasa y daño de los rodamientos con la consecuente falla de la perforadora dejándola inoperativa.

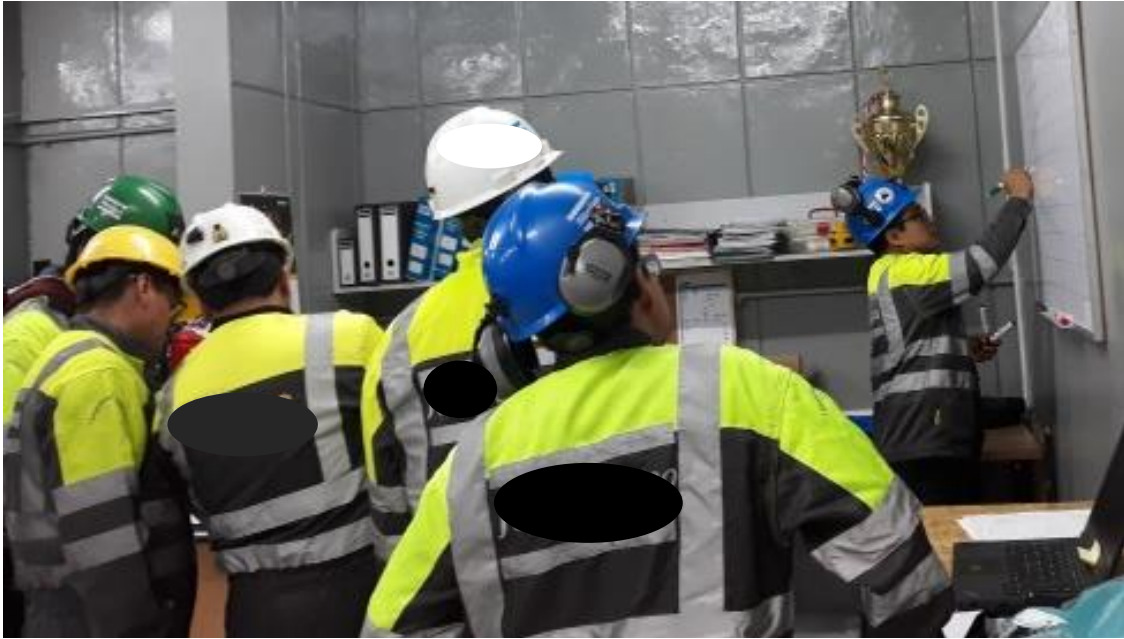
Figura 36: Capacitación teórica de personal de taller (Tareas de Mantenimiento)

En la siguiente figura se aprecia la parte teórica de la capacitación, en la que se tocó el funcionamiento de la máquina, las tareas de mantenimiento, principales fallas. Aquí se puso especial énfasis en los cuidados que requiere la máquina y la importancia de realizar

los mantenimientos a tiempo y de la manera correcta, así como las regulaciones de las presiones de la máquina y las consecuencias de no hacerlo de acuerdo a las recomendaciones de fábrica que puede ocasionar daños severos en componentes de alto costo.

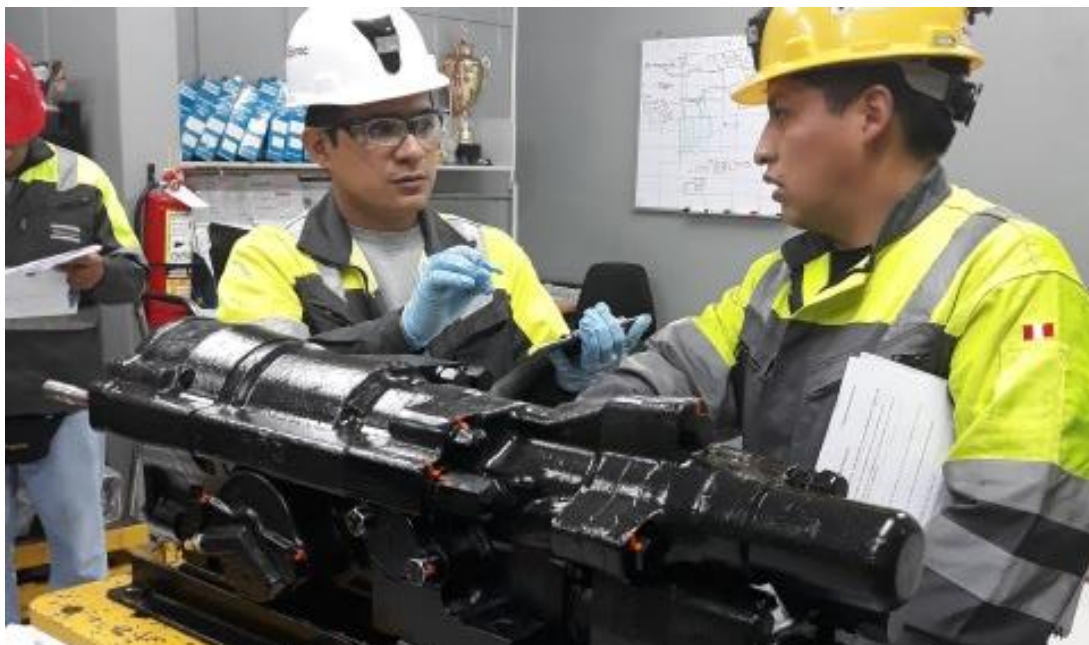
Figura 37: Capacitación práctica de personal de taller (Pruebas de funcionamiento)

En la siguiente imagen se aprecia la capacitación en pruebas de funcionamiento, en la se capacito como realizar las pruebas de estanqueidad, funcionamiento, fuga interna y del motor de rotación, con esto se logró mostrar a los participantes, como saber que la falla durante la perforación es de la máquina o del equipo de perforación

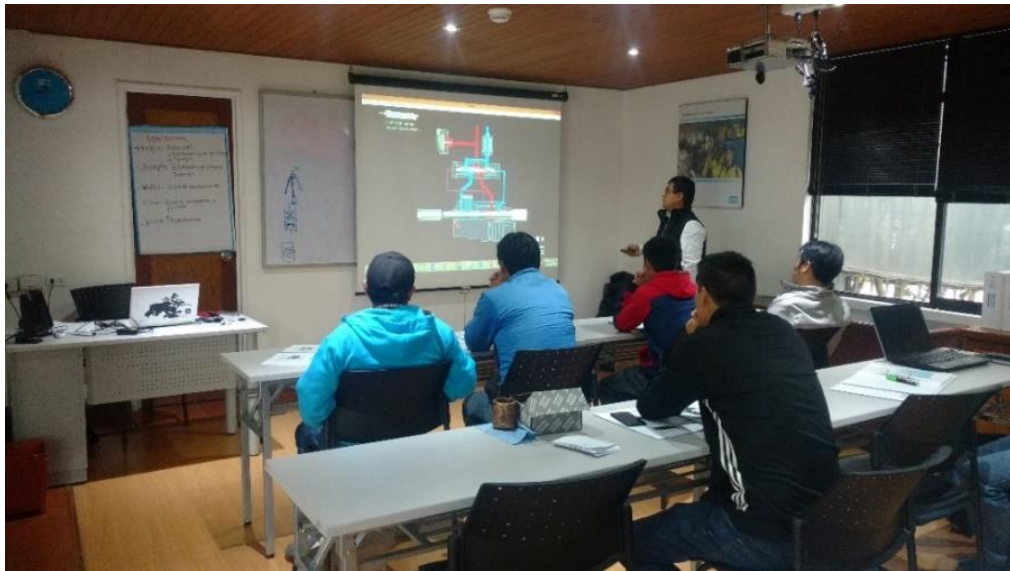
Figura 40: Capacitación de Clientes (Funcionamiento de la perforadora)

Este curso tuvo como temas: Los mantenimientos preventivos diarios y de 40 horas, funcionamiento de los diferentes sistemas, principales fallas y soluciones, desgaste de los componentes del cuerpo delantero entre otros temas. También nos sirvió para recoger las observaciones y recomendaciones de los clientes en lo que relacionado a las reparación de las perforadoras hechas por la empresa. Las figuras 33, 34 y 35 muestran la capacitación realizada a los clientes.

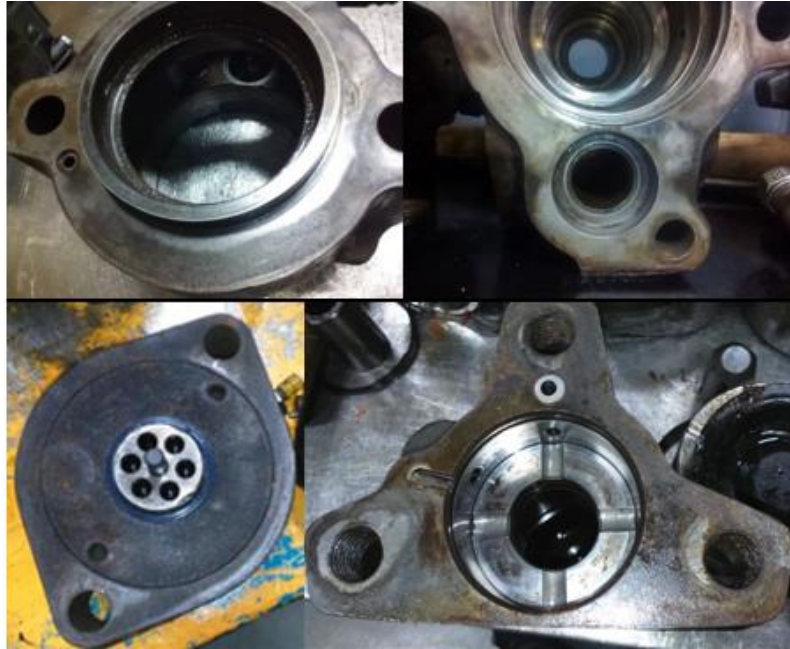
Figura 45: Componentes de la perforadora con desgaste

En la figura N° 40 se muestra el estado de desgaste de algunos componentes como la caja de engranajes, el cuerpo intermedio, el acumulador y el cuerpo posterior, los componentes con este grado de desgaste son enviados a los terceros para su reparación, dependiendo del grado y zona de desgaste, se debe rectificar o recuperar a través de metalizado a soldadura. Un punto para tomar en cuenta es que el material de recuperación no tiene la dureza del material original y que es menos resistente al desgaste por falta de lubricación y falta de ajuste.

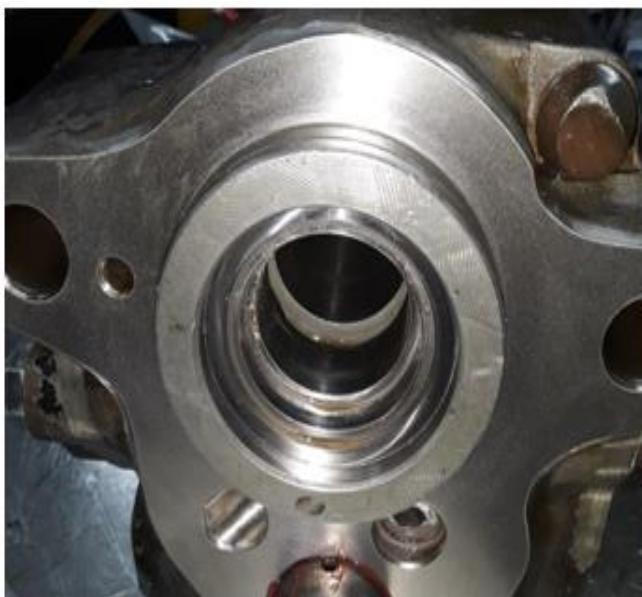
Figura 46: Componentes reparados

En la siguiente figura se muestran dos cuerpos recuperados, el primero por metalizado y el segundo por soldadura. Ambos procesos tienen sus ventajas y desventajas, el metalizado no deforma ni fatiga al material original al que se une, pero esta propenso a desprenderse por impacto directo y tiene una dureza de 35 RHC; la soldadura se adhiere muy fuertemente, pero causa fatigas y leves deformaciones al material original, que pueden terminar con fisuras y roturas, tiene una dureza aproximada de 42 RHC, que es superior a la dureza del metalizado.

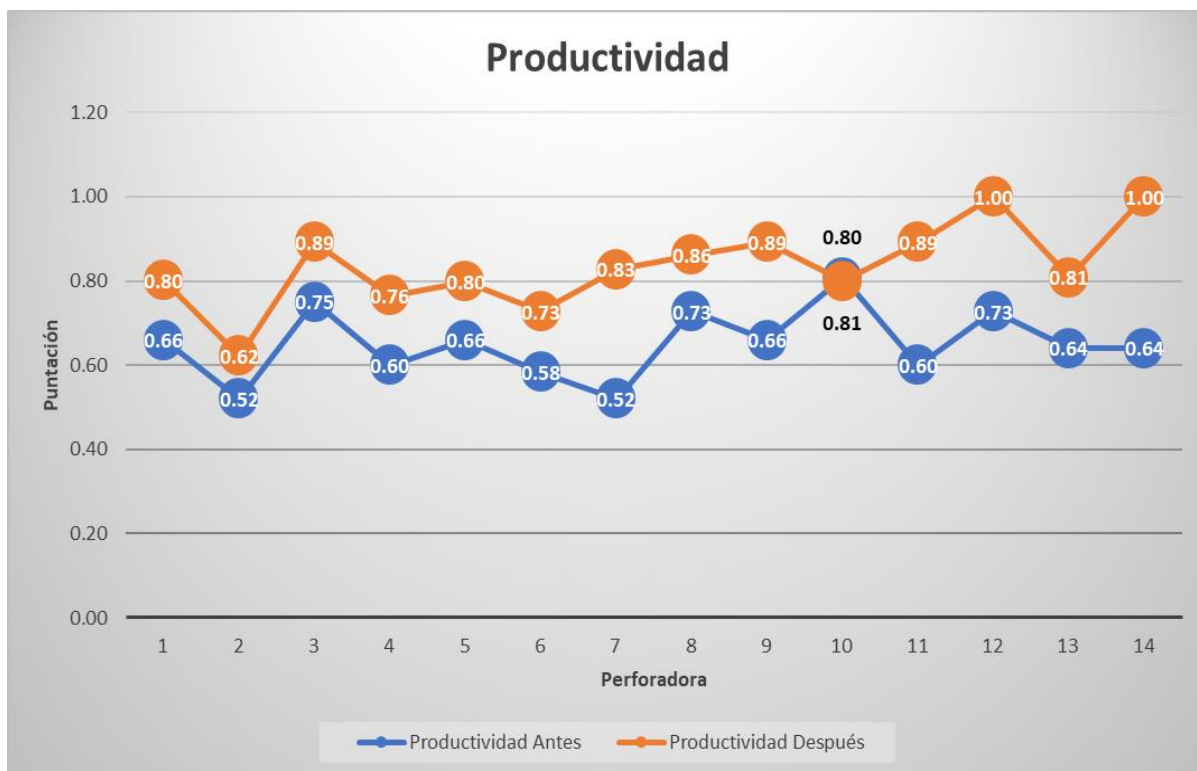
Figura 43. Comparación antes y después de la eficiencia

En el siguiente gráfico se presenta el análisis comparativo de la productividad antes y después de la implementación de la mejora continua de procesos bajo la metodología PHVA. En el gráfico se puede observar de manera clara los resultados del incremento de la productividad siendo el color azul productividad antes y el color anaranjado representa productividad después.

En el gráfico anterior, se puede observar que la productividad mejoró en un 28.49% después de la implementación de la mejora continua de procesos en comparación de lo que era la situación inicial, esto se debe a la resultados obtenidos de la ejecución del plan de acción del PHVA.
